**Das
sächsische Bauernhaus
in Siebenbürgen**

**Was wie machen an alten Häusern?
Ein Leitfaden zur altbaugerechten Instandsetzung**

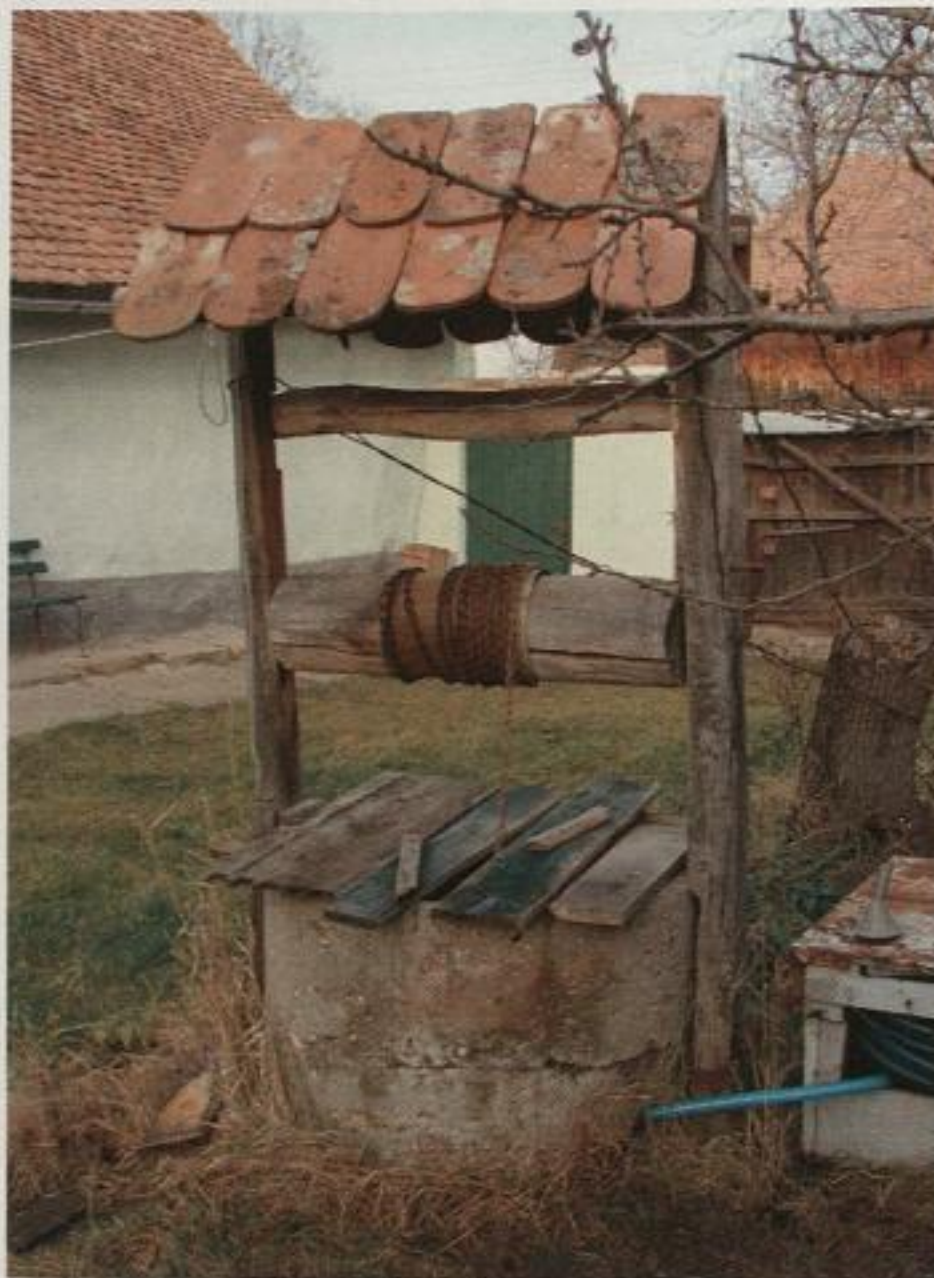
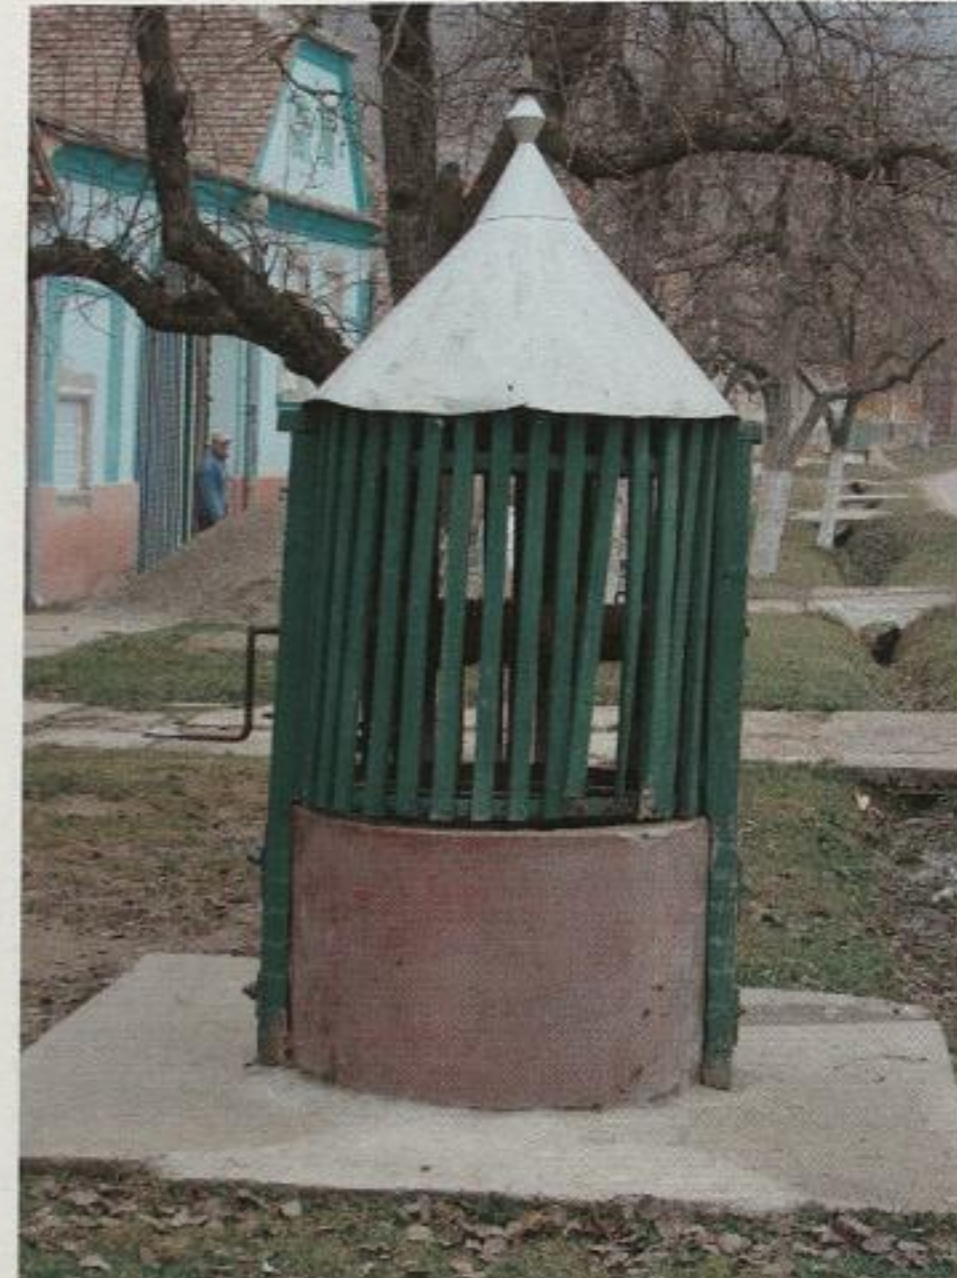
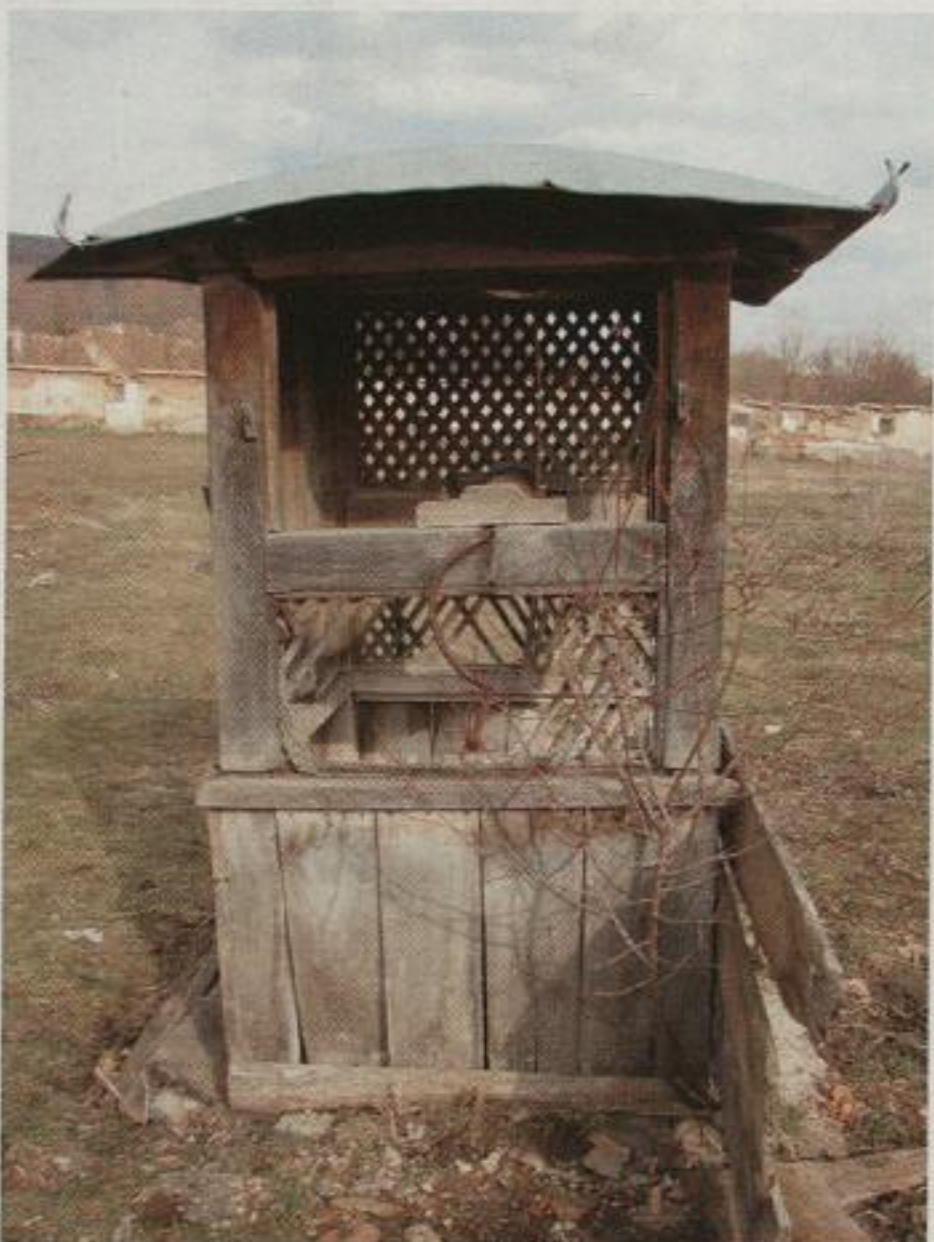
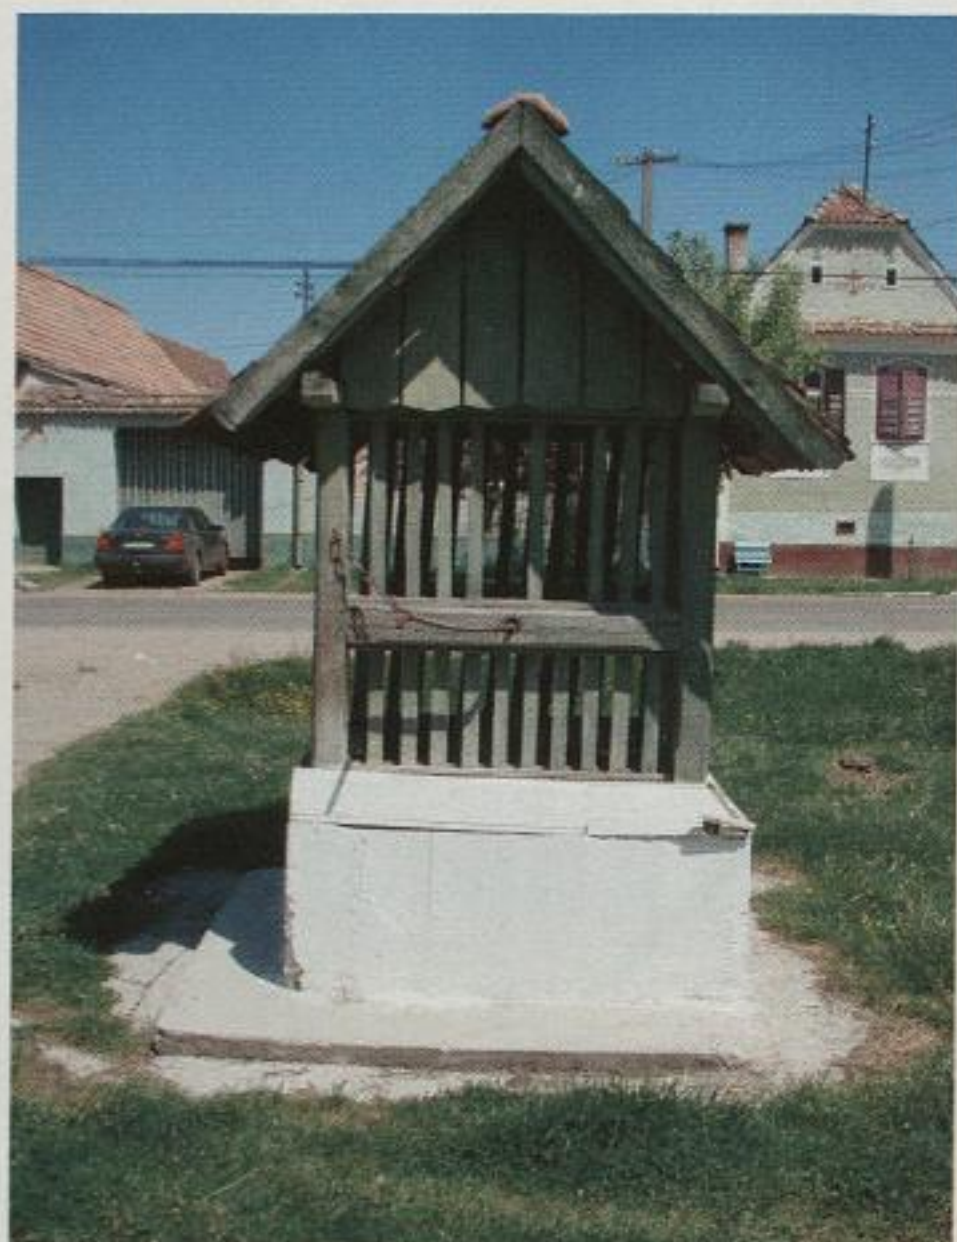
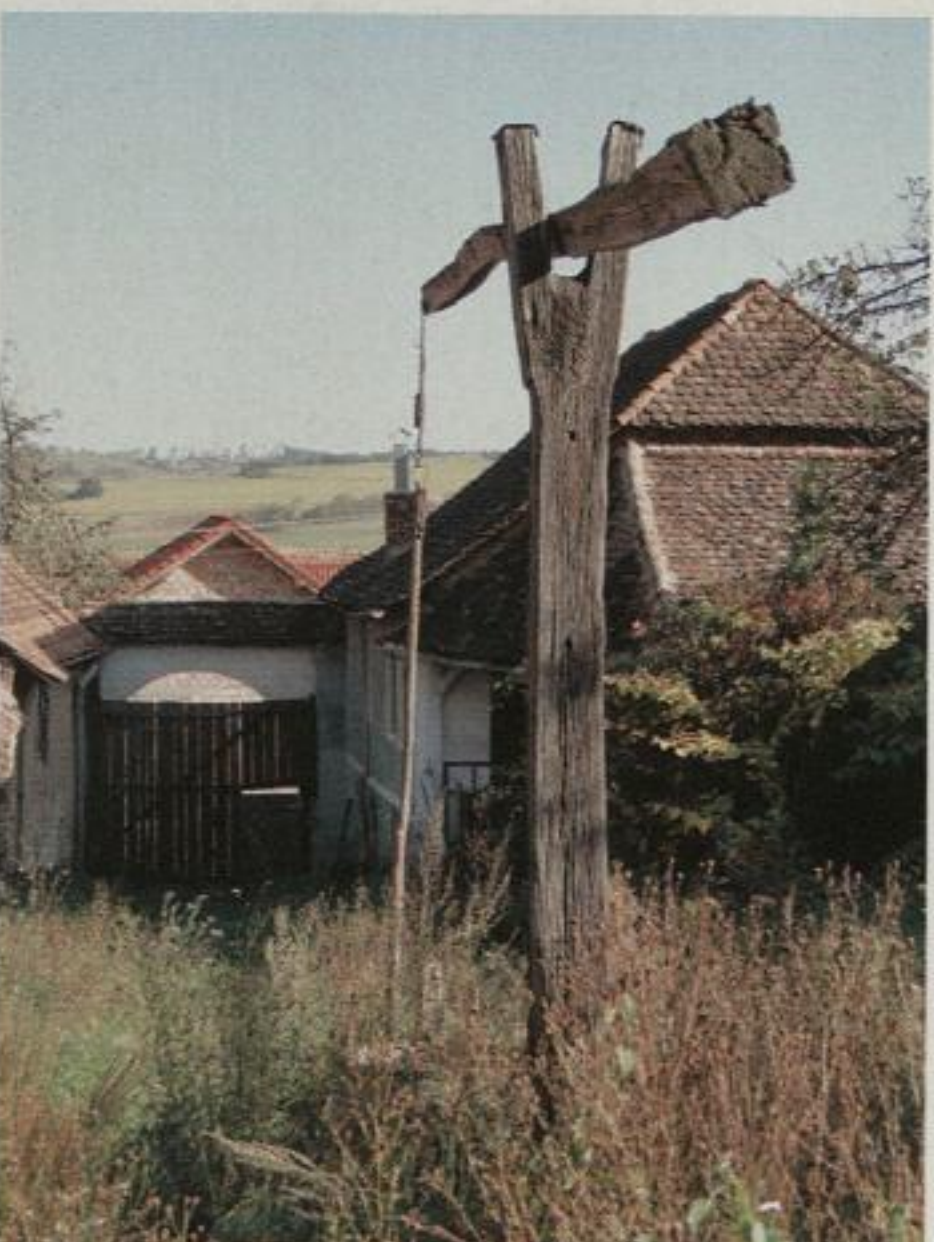
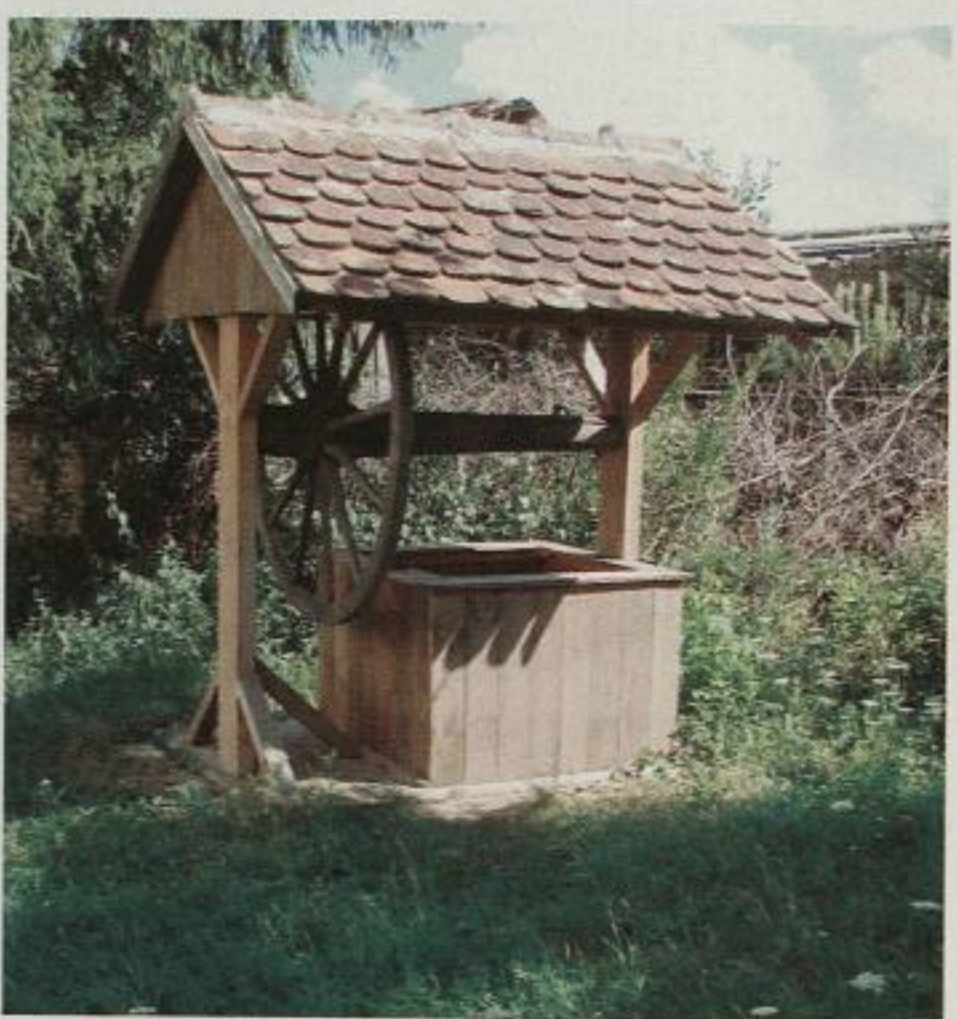
Fotos Seite 206.
Brunnen sind auf sehr vielfältige, teilweise phantasievolle und handwerklich kunstvolle Weise gestaltet und gesichert.

In das Erdreich gegrabene Tiefbrunnen sind in Mitteleuropa seit über 7000 Jahren nachgewiesen. Sie sind innen mit Holzbohlen, Brandkeramik oder Naturstein ausgekleidet worden. Heute findet man in der Regel Brunnen aus Bruchstein mit einem Aufsatz aus Betonringen oder seltener mit einem Holzkasten. Brunnen mit einem Aufsatz aus bearbeitetem Naturstein sind im bäuerlichen Milieu kaum zu finden.

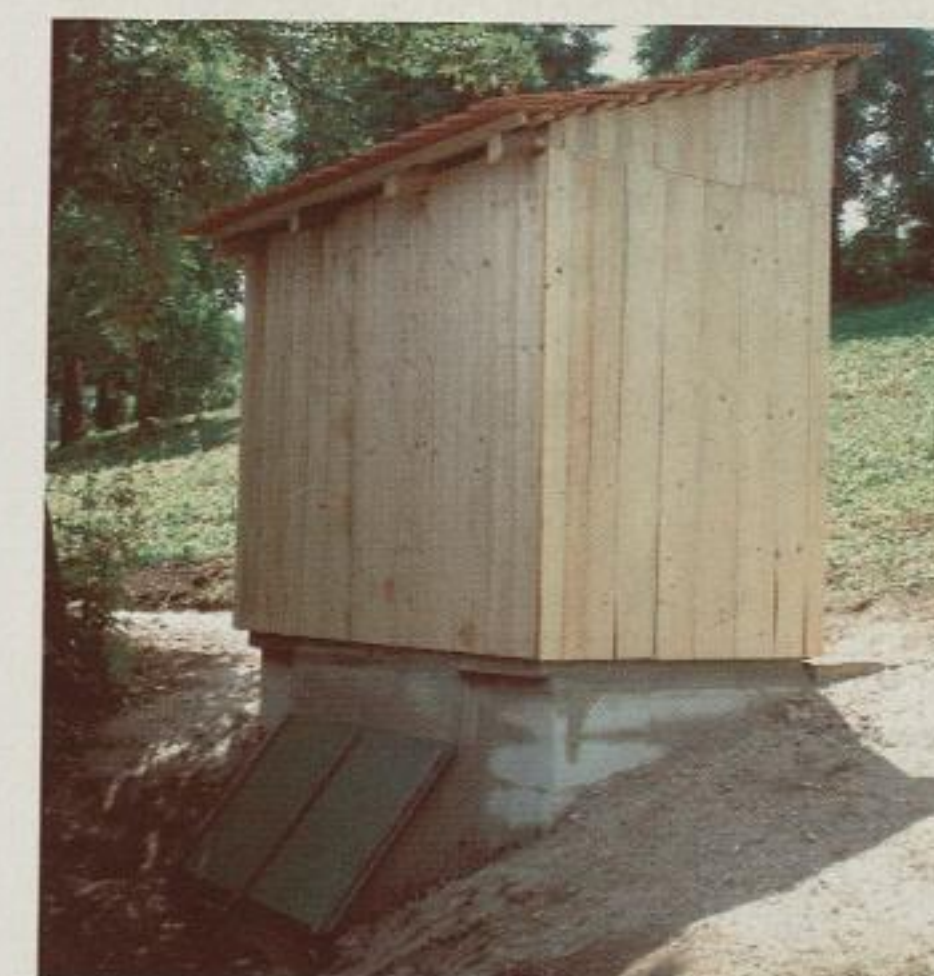
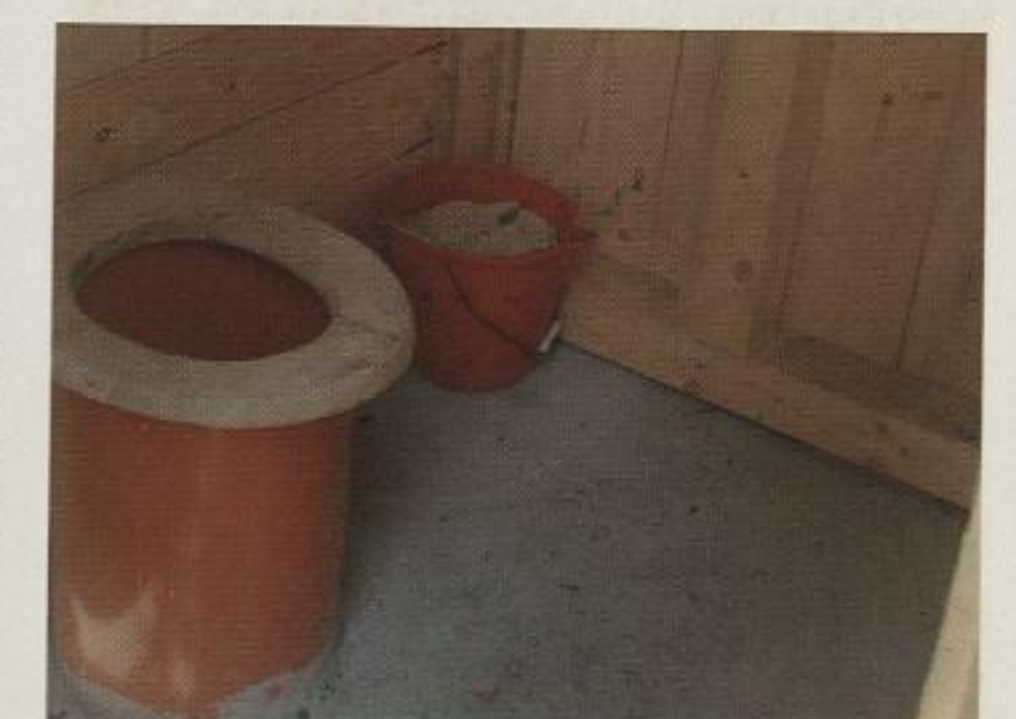
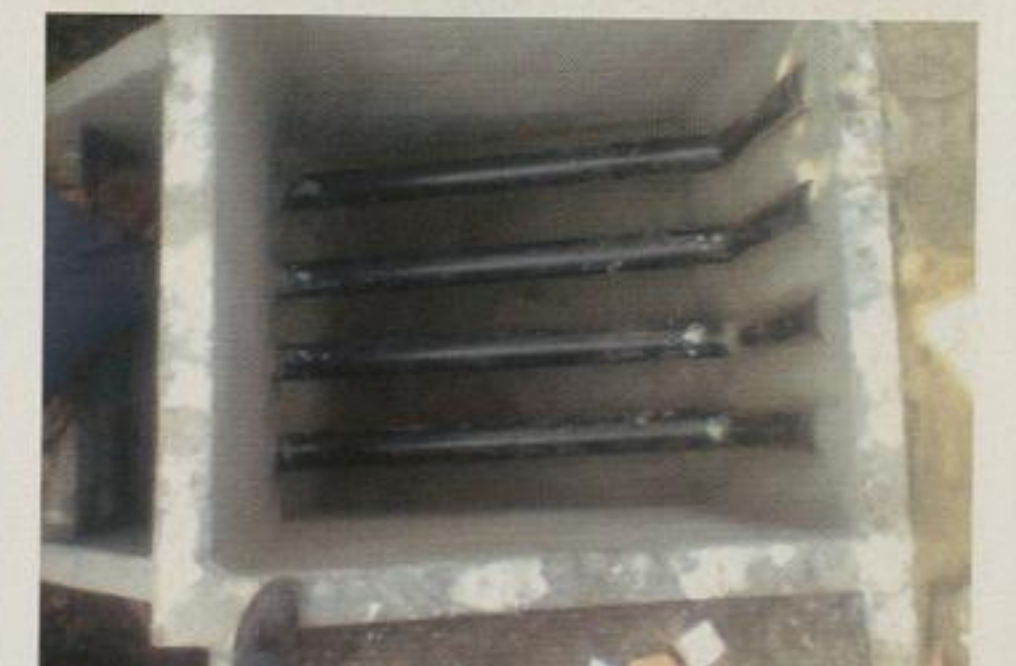
3. Komposttoilette mit zwei Kabinen am Hang. Links unten im Bild sind die Revisionsklappen erkennbar.
4. Toilettensitz (noch ohne Deckel) und Eimer mit Einstreu
5. Blick in die Kompostkammer mit Belüftungsrohren (Bauphase)

Aus diesem Grunde, aber auch wegen der allgemeinen Hygiene sollten die Plumpsklos aus den Höfen verschwinden und durch andere, hygienischere Toiletten ersetzt werden. Eine sinnvolle Alternative sind Komposttoiletten moderner Bauart, wie etwa die in Schweden entwickelte „Clivius Multrum“ Toilette, die wie ein Plumpsklo ohne Wasser und zu jeder Jahreszeit als Außentoilette genutzt werden kann. Eine solche Toilette, mit einem auf die sächsischen Höfe abgestimmten Klohäuschen ist in Abb. 207.2 dargestellt. Die Komposttoilette unterscheidet sich vom Plumpsklo dadurch, dass die Fäkalien nicht anaerob in Gärung ausfallen, sondern aerob unter Sauerstoffzufuhr durch Bakterien kompostiert werden. Solche Toiletten stinken nicht, sie müssen nur nach jeder Benutzung mit Spänen oder Häcksel eingestreut und mehrmals jährlich auf ihre Funktion geprüft werden. Einmal im Jahr kann Kompostgut entnommen, nachkompostiert und im Blumengarten ausgebracht werden.
